**Kuopion Energia Oy**

**Pienydinvoimalahanke**

**Kaukolämpöputkilinjojen vesikasvillisuuskarttoitus  
2025**

26.1.2026

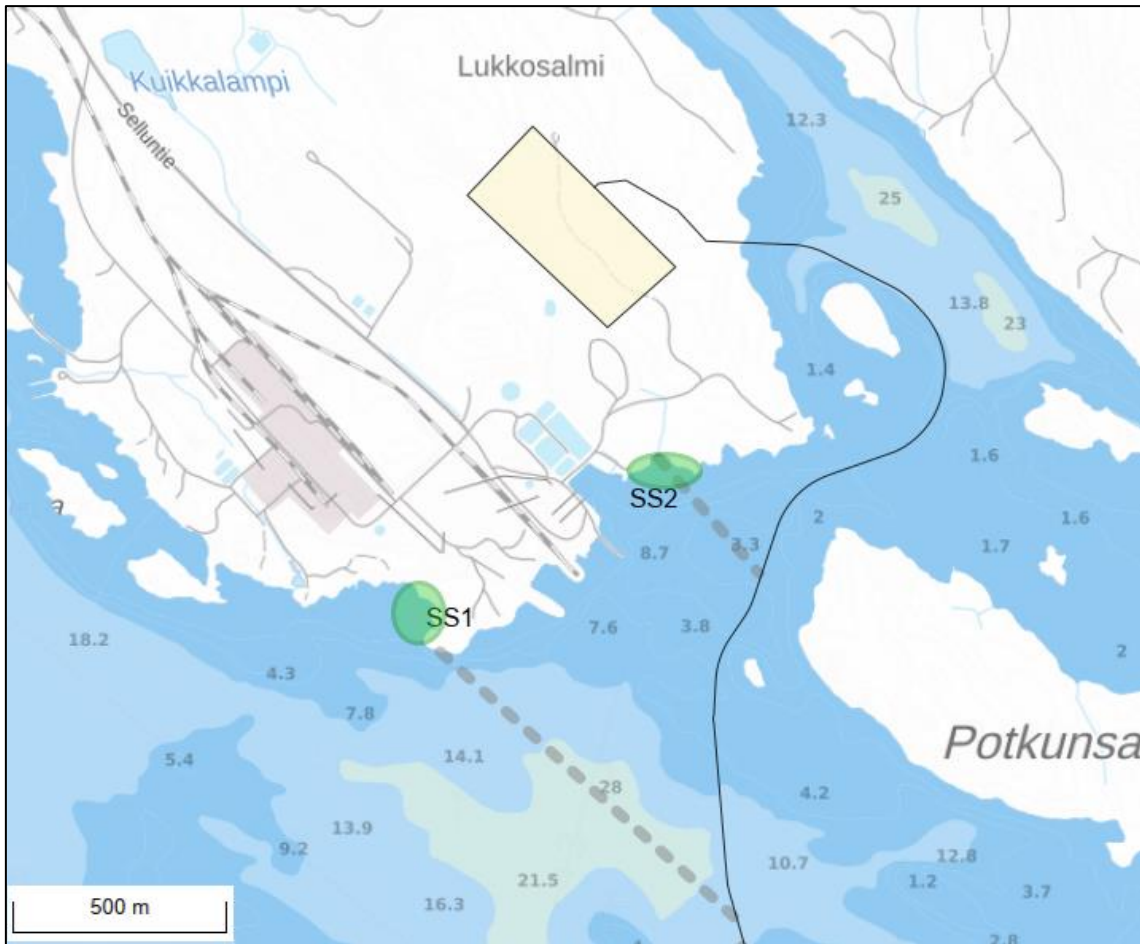
*Kuva 3-1. Sorsasalón kartoitetut rantautumiskohteet. Lopulta YVAan valittu vaihtoehto ei ollut mukana tässä selvityksessä ja selvitystä tullaan täydentämään selostusvaiheessa.*

Selvitysalue sijaitti Sorsasalón eteläkärjessä ja käsitti pienehkön lahdelman (*Kuva 3-1, Kuva 3-2*), itäpuolisen rannan, länsirannalla oli mökkejä. Kyseinen rantautumisvaihtoehto on jäänyt sittemmin pois varsinaisista YVA-vaihtoehtoista. Ranta oli pääosin lehtomaista metsää. Vesiraja oli kivikkoinen ja louhikkoinen (*Kuva 3-3*) ja jatkui samanlaisena selvitysalueesta itään (*Kuva 3-4*). Vesikasvillisuus oli jokseenkin vähäistä ja yksipuolista koostuen pääosin rannan saraikoista ja järvikortteesta sekä kivillä kasvavista vesisammalia, jotka tunnistettiin yleisiksi isonäkingsammaleksi ja saukonsammaleksi. Koska vesi oli matalalla, olivat sammat jääneet osin kuiville. Paikoin esiintyi laikittain hienompaa pohjamateriaalia (savi, hieta, hiesu), joissa kasvoi kelluslehtistä ulpukkaa, ulompana rannasta esiintyi myös siimapalpakkoa laikittain ja myös joitain vesitattaria tavattiin selvitysalueella. Varsinaisia uposlehtisiä tai pohjalehtisiä vesikasveja ei vesisammalten lisäksi juuri löytynyt, lukuun ottamatta muutamaa yksittäistä ärvää.

Selvitysalue sijaitsee Sorsasalonsataman itäpuolella pienessä poukamassa (Kuva 3-1). Myös tämä rantautumisvaihtoehto on jäänyt sittemmin pois varsinaisista YVA-vaihtoehtoista. Selvitysalueen länsilaidalla oli pieni mökki ja veneranta (Kuva 3-5). Rantaa ja pohjaa oli venerannan kohdalta raivattu. Muutoin myös tällä alueella vesiraja oli hyvin kivikkoinen. Syvemmällä ja venerannan kohdalla hiekkainen ja sieltä löytyi yksittäisiä ärviöitä. Rannan kivillä kasvoi runsaasti vesisammalia, jotka olivat osin kuivilla (Kuva 3-6), osin kasvoivat tupsuina vedessä (Kuva 3-7). Aiempien lajien lisäksi löytyi koskikoukkusammal. Rannan kivillä oli runsaasti myös rihmamaista viherlevyä ja vedessä näkyi ruskehtavia kokkareita (Kuva 3-8), jotka mahdollisesti lämpimän kesän, pohjan hajotustoiminnan ja rautabakteerien seurausta.

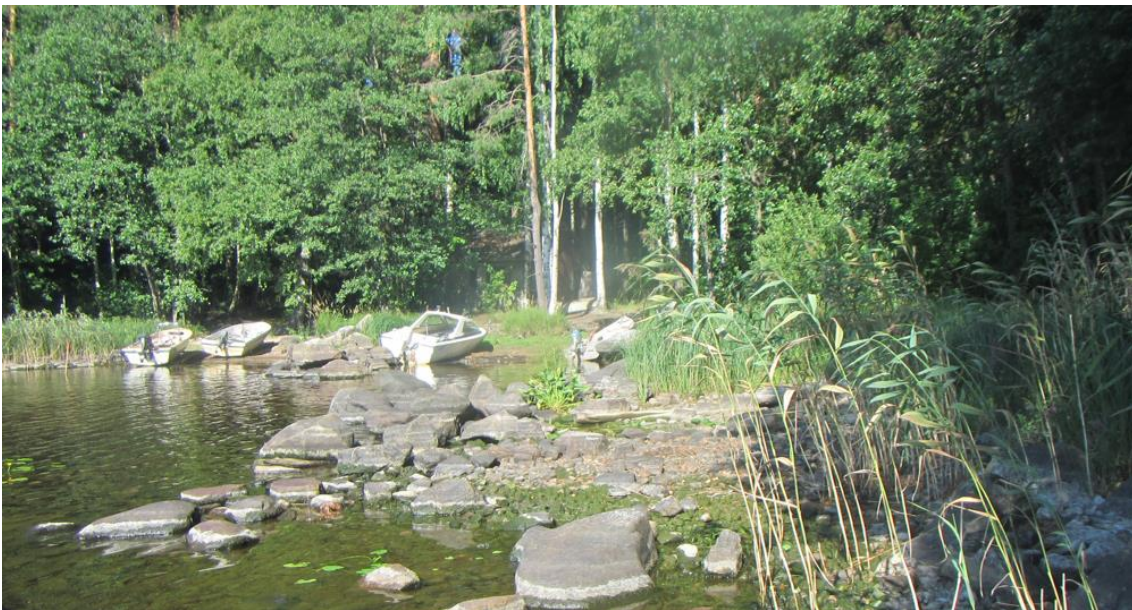
*Kuva 3-5. Sorsasalonsataman kohteen SS2 kivikkorantaa sekä hiekkainen venepoukama.*
